## Kauppias Lindholmin puutarha

Heinolan kaupungimuseon pihapiiri rakennuksineen ja siihen liittyvä omenatarha on osa valtakunnallisesti merkittävää Heinolan Perspektiivin kulttuuriympäristöä. [4](#)

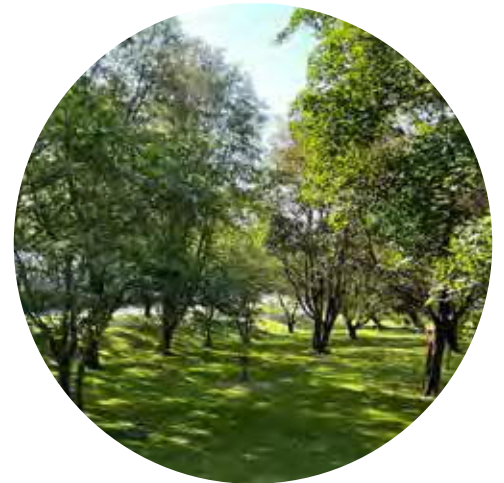
Näkymää Rantatorille voisi avata ja kehittää.

Näkymäyhteys Rantatorin suuntaan on tällä hetkellä jäsentymätön. Rantatorin näkymän kehittäminen parantaisi myös puutarhan yleisilmettä, ja näkymäyhteys tulee huomioida Rantatorin jatkokehityksessä.

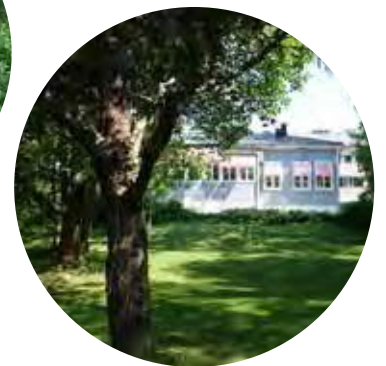
Kauppias Lindholmin vuonna 1872 rakennuttama talo, nykyinen kaupunginmuseo. Puutarhasta ei ole kulkuyhteyttä rakennukselle.

Museon pääovet avautuvat puutarhan keskilinjalle ja pihasta avautuu hieno näkymä kohti rantaa. Museon pihan ja puutarhan välille luodaan kulkuyhteys pääovilta puutarhaan. Yhteyden lisääminen lisää puiston puolijulkista luonnetta.

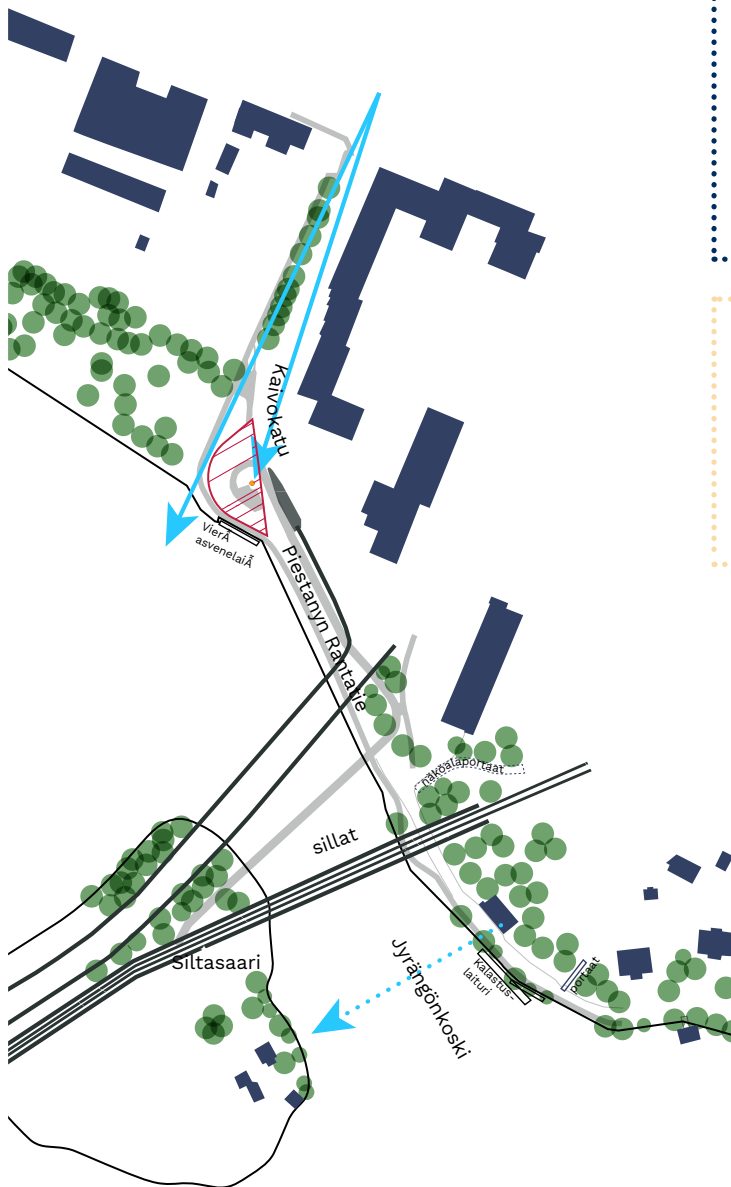
Kaavio: Piestanyranta-rantatie ympäristön rakennukset, puusto ja rantaviiva. Sinisellä arvokkaat näkymät, punaisella rantatorin alue, jossa liittymä vie turhan paljon tilaa ja vaikeuttaa tilan jäsentelyä.

Ranta-alue vaatii uudelleenjärjestelyä. Tällä hetkellä alue on kaupunkikuvalliselta ilmeeltään epämääräinen ja jäsentymätön. Pumppukaivoa korostamalla alueelle voidaan luoda vahvempi identiteetti.

Torilla on ollut aiemmin veneenlaskupaikka. Veden äärelle pääsyn palauttaminen ja jokimaiseman avaaminen Kaivokadun päätteeksi lisää alueen virkistysarvoa. Rantatorin seutu tulee säilyttää avoimena tilana, ja huolehtia jokimaiseman pysymisestä Kaivokadun päätteellä.

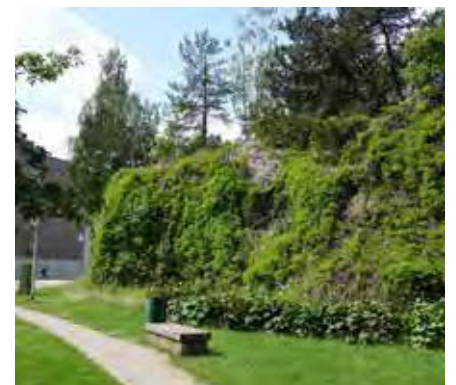
Paimenkallio 2021. Kallion kasvillisuus on rehevämpää ja tiheämpää.

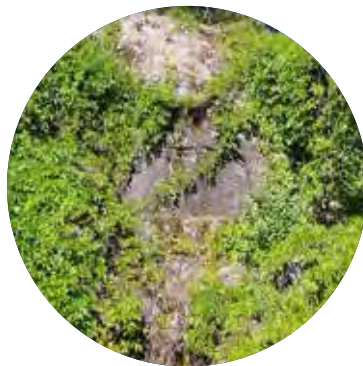
1. Paimenkallion Paimen-reliefi, 1964. Reliefi on lähes hautautunut köynnöksen alle. Taiteilija: Armas Lähteenkorva.

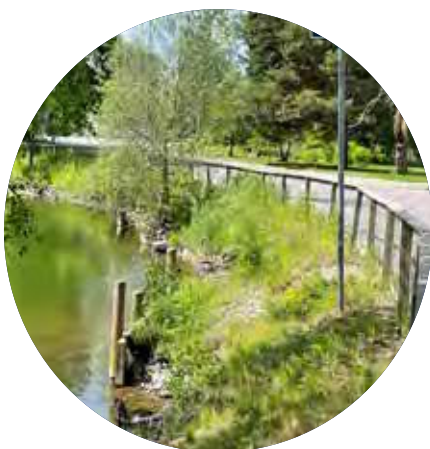
Lampea kiertävä aita ei ole kaupunkikuvallisesti korkeatasoinen.

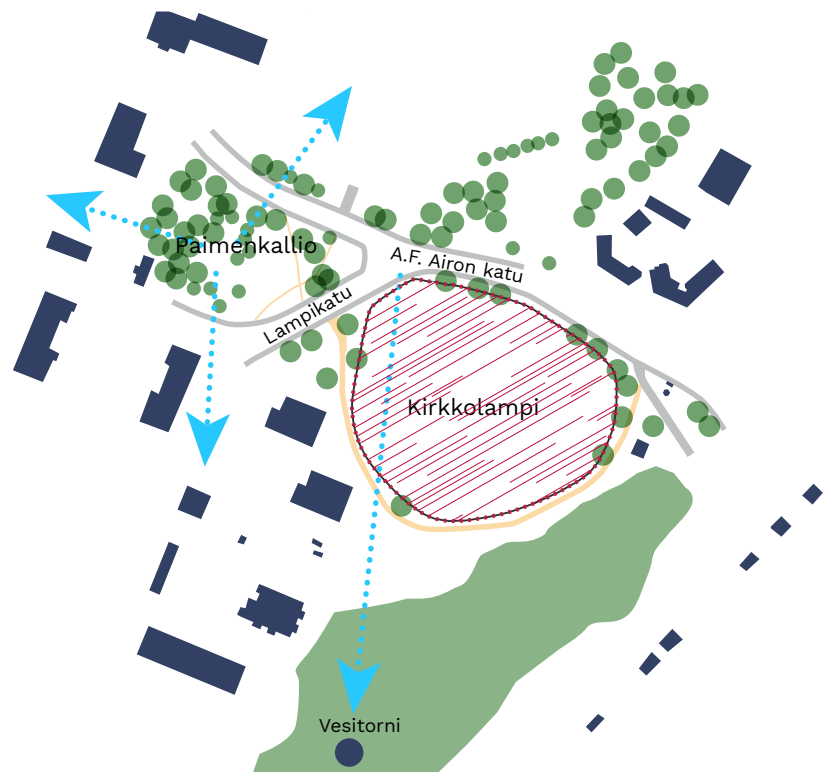
Kirkkolammella on potentiaalia toimia kaupunkikuvallisena maamerkinä.

Kaavioon on korostettu Kirkkolammen potentiaaliset näkymät sinisellä. Punaisella on merkitty Kirkkolampi, jonka vesi tarvitsisi puhdistusta sekä lampea kiertävä aita, joka kaipaa uusimista.
