## Kauppias Lindholmin puutarha

Heinolan kaupungimuseon pihapiiri rakennuksineen ja siihen liittyvä omenatarha on osa valtakunnallisesti merkittävää Heinolan Perspektiivin kulttuuriympäristöä. [4](#)

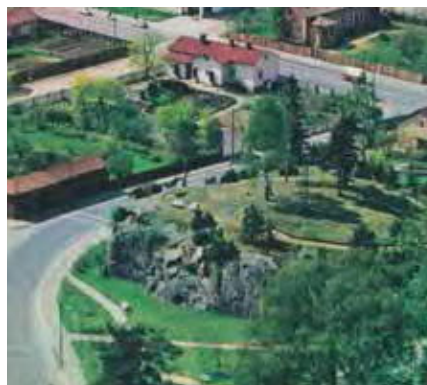
Paimenkallio 1960-luvun alussa. Kallion laki on kasvillisuudeltaan melko avoin. Kalliota peittävä villiviini puuttuu. /HKMA

Paimenreliefi on hautautunut villiviinin alle Paimenkalliolla. Köynnöstä poistetaan osittain siten, että kalliolla ja reliefi saadaan jälleen paremmin näkyviin.

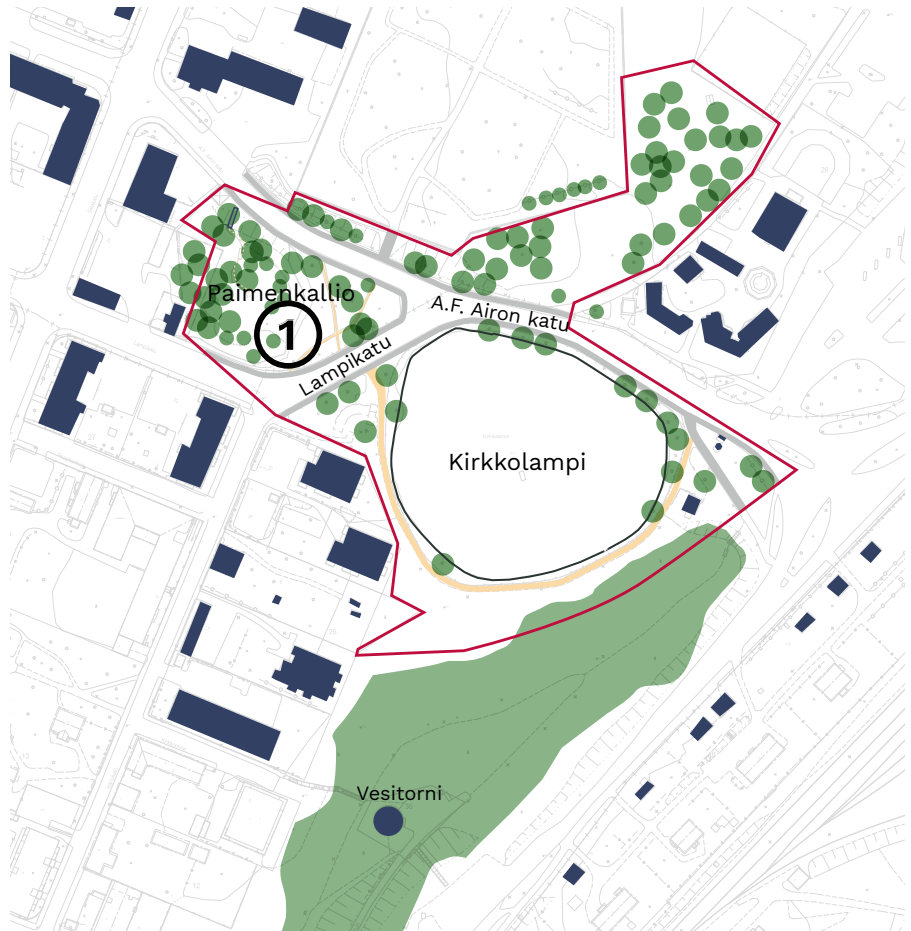
Kirkkolammen alue. Kaavioon on korostettu rakennukset sekä alueen puut, ja metsäinen Harjun rinne on merkitty yhtenäisellä vihreällä. Punaisella on merkitty osa-alueen rajaus. Vaalean keltaisella on korostettu kivituhkareitit ja harmaalla asfalttireitit. Numerolla 1 on merkitty Paimenkalliolla sijaitseva Paimen-reliefi.

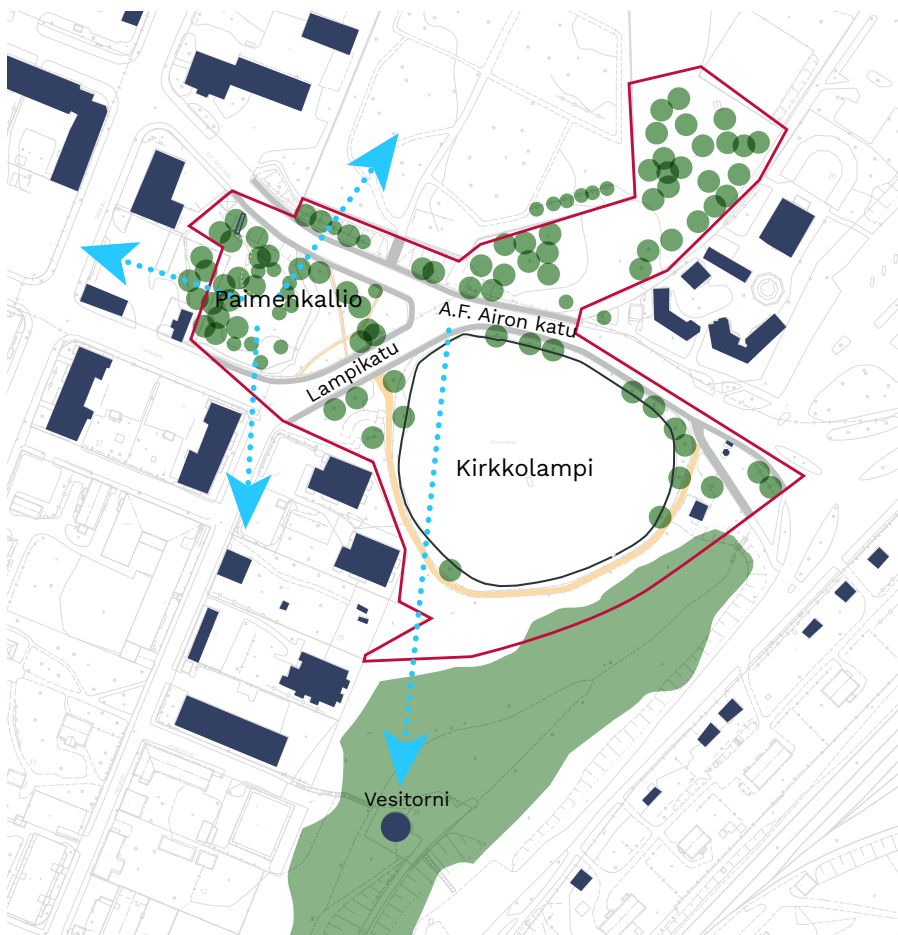
- Lammelta avautuu hieno näkymä harjulle.
- Näkymä harjun vesitornille on umpeenkasvanut, näkymää voisi avata kasvillisuutta poistamalla.
- Paimenkallion laki on ollut aikaisemmin paljon puuttomampi, ja sieltä on avautunut laajoja näkymiä ympäröivään kaupunkiin.

Kirkkolampi ja avattava näkymälinja vesitornille sekä Paimenkallion lakialueen potentiaalisia näkymiä.

Näkymä harjun vesitornille on umpeenkasvanut. Näkymää avataan puustoa karsimalla.

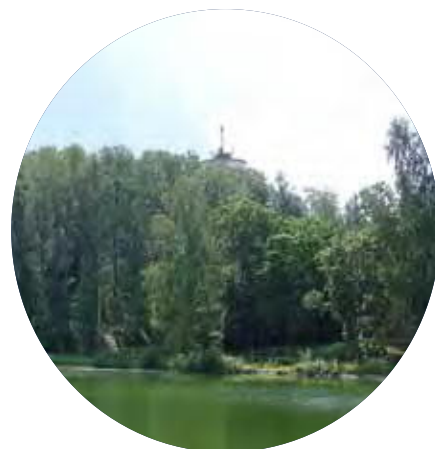
Näkymää Harjupuiston näkötornille voisi avata.

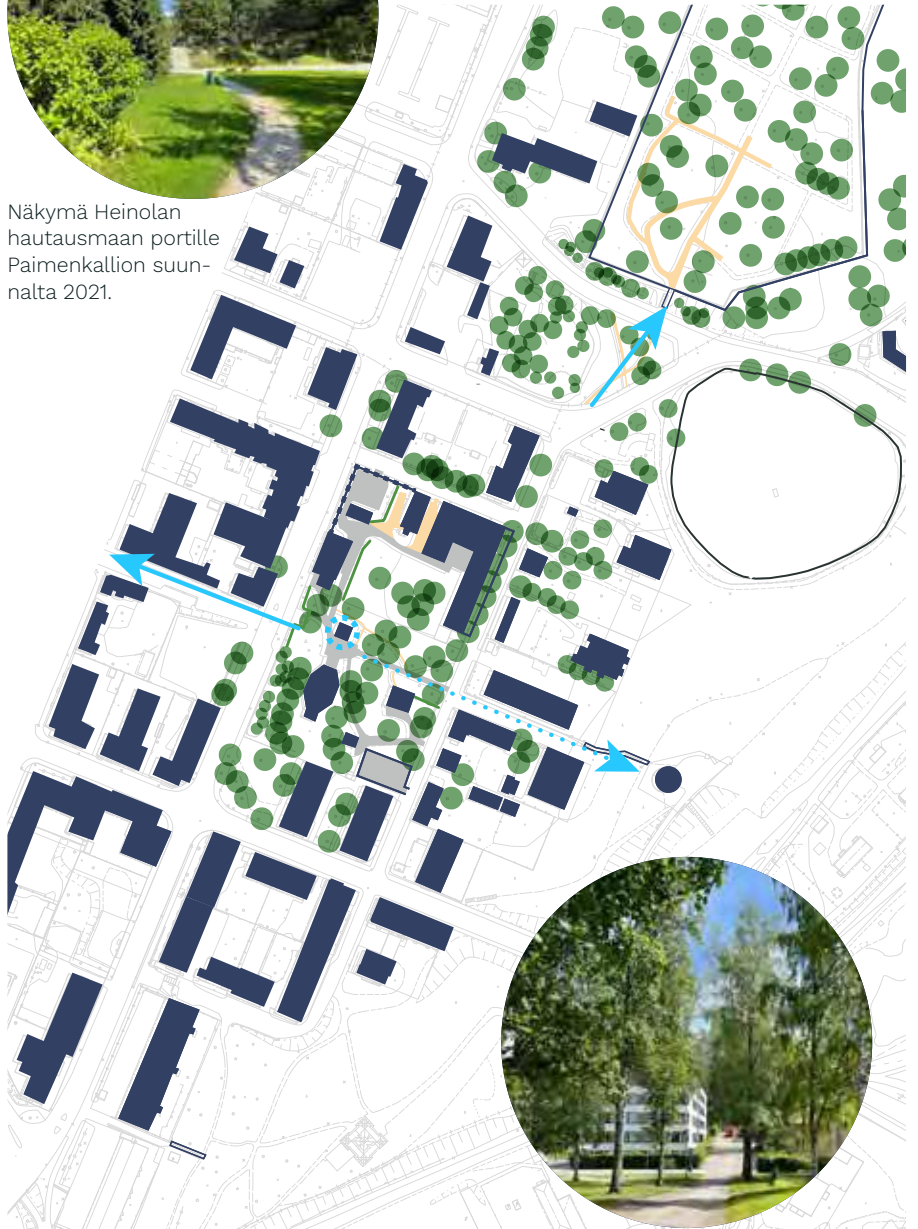
Kaavioon on korostettu Kirkkopuiston ja Hautausmaan vanhan osan potentiaaliset näkymät sinisellä nuolella. Katkoviivanuolella on merkitty kehitettävä näkymä kirkolta vesitornille. Sinisellä katkoviivalla on korostettu tapuli, joka on potentiaalinen maamerkki.

- Kirkkopuiston läpi kulkeva akseli Kirkkokadulta Kirkonrinteelle on kasvanut umpeen.
- Kellotapulin ympärillä puusto on ylikasvanutta ja peittää tapulin näkyvyyden. Samoin kirkon rinteen kasvillisuus on ylikasvanutta, ja peittää kirkon kaupunkikuvallisena maamerkinä.

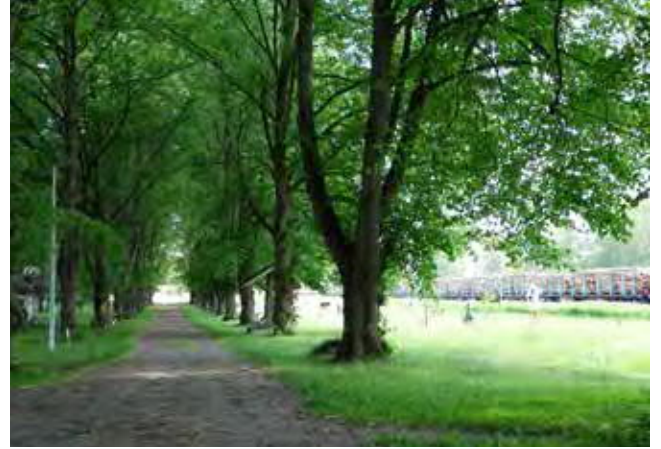
Asemapuisto kesällä 2021.

- Ongelmana on kasvillisuuden hoitamaton ylikasvanisuus ja alkuperäisen puistosuunnitelman piirteiden katoaminen.
- Puistosommitelma ja alkuperäisen asemapuiston elementtejä on kadonnut. Puiston matalat pensas- ja kukkaistutukset ovat pääosin kadonneet ja alue on näiltä osin nurmikenttänä.
- Asemapuistoa ei ole suojeltu. Tämä aiheuttaa uhan säilymiselle.

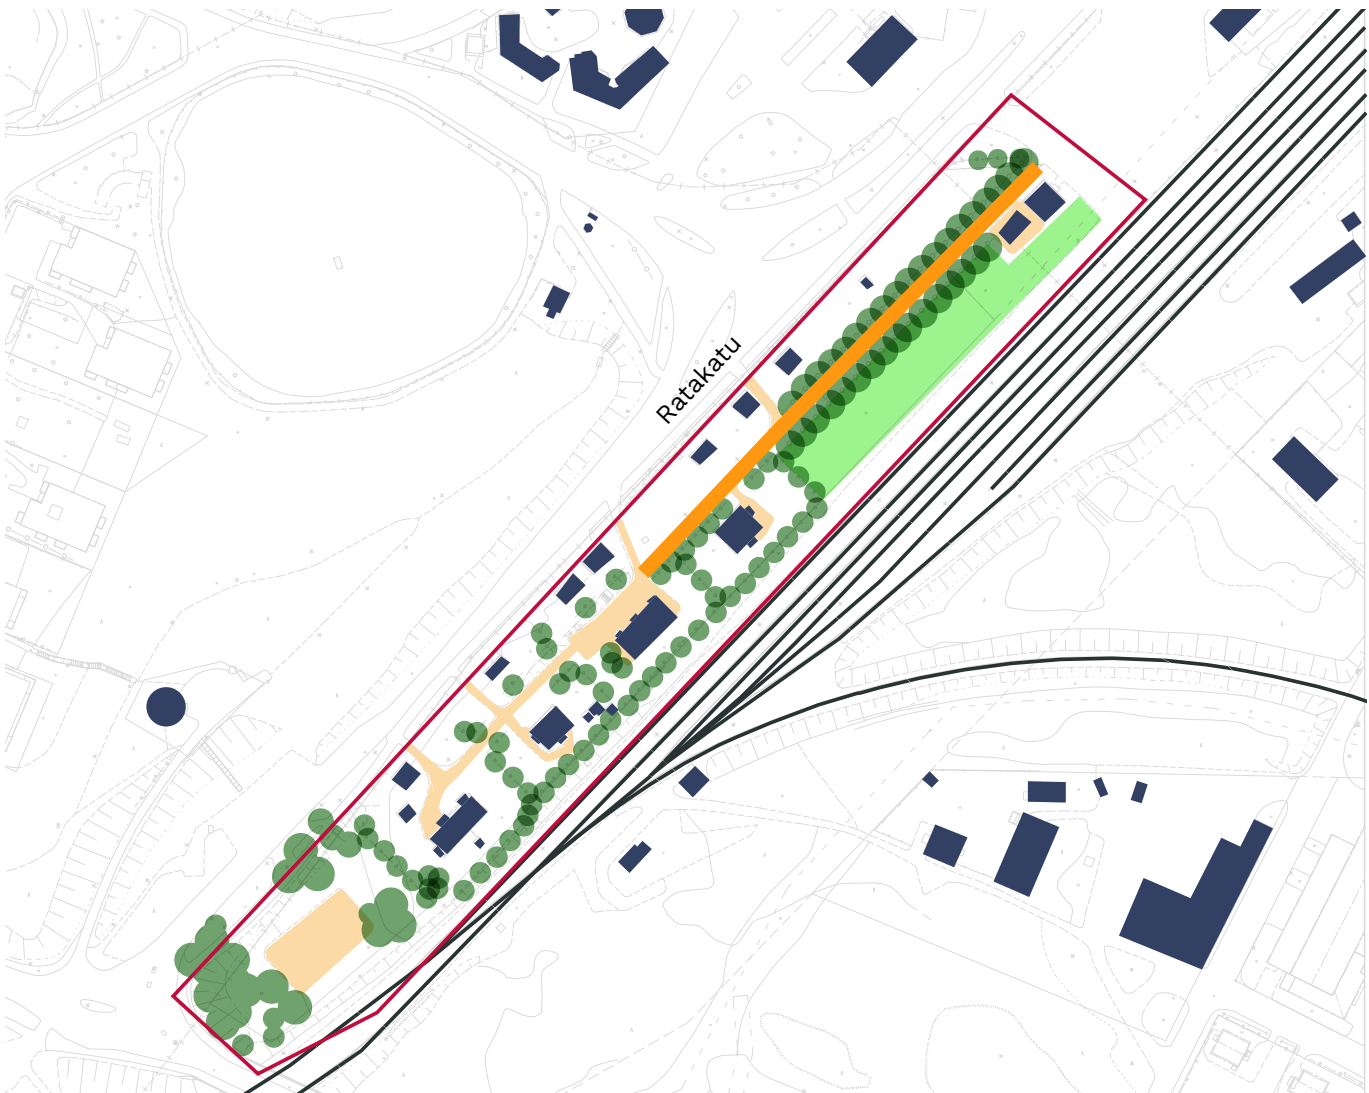
Asemapuisto. Kaavioon on korostettu asema-alueen sekä lähiympäristön rakennukset sekä nykyinen puusto. Oranssilla on merkitty hieno vanha lehmuskujanne. Vaaleankehertaisella on merkitty kivituhkakäytävät. Vaaleanvihreällä on nostettu esiin alue, jolta puistosuunnitelma on pääosin kadonnut.

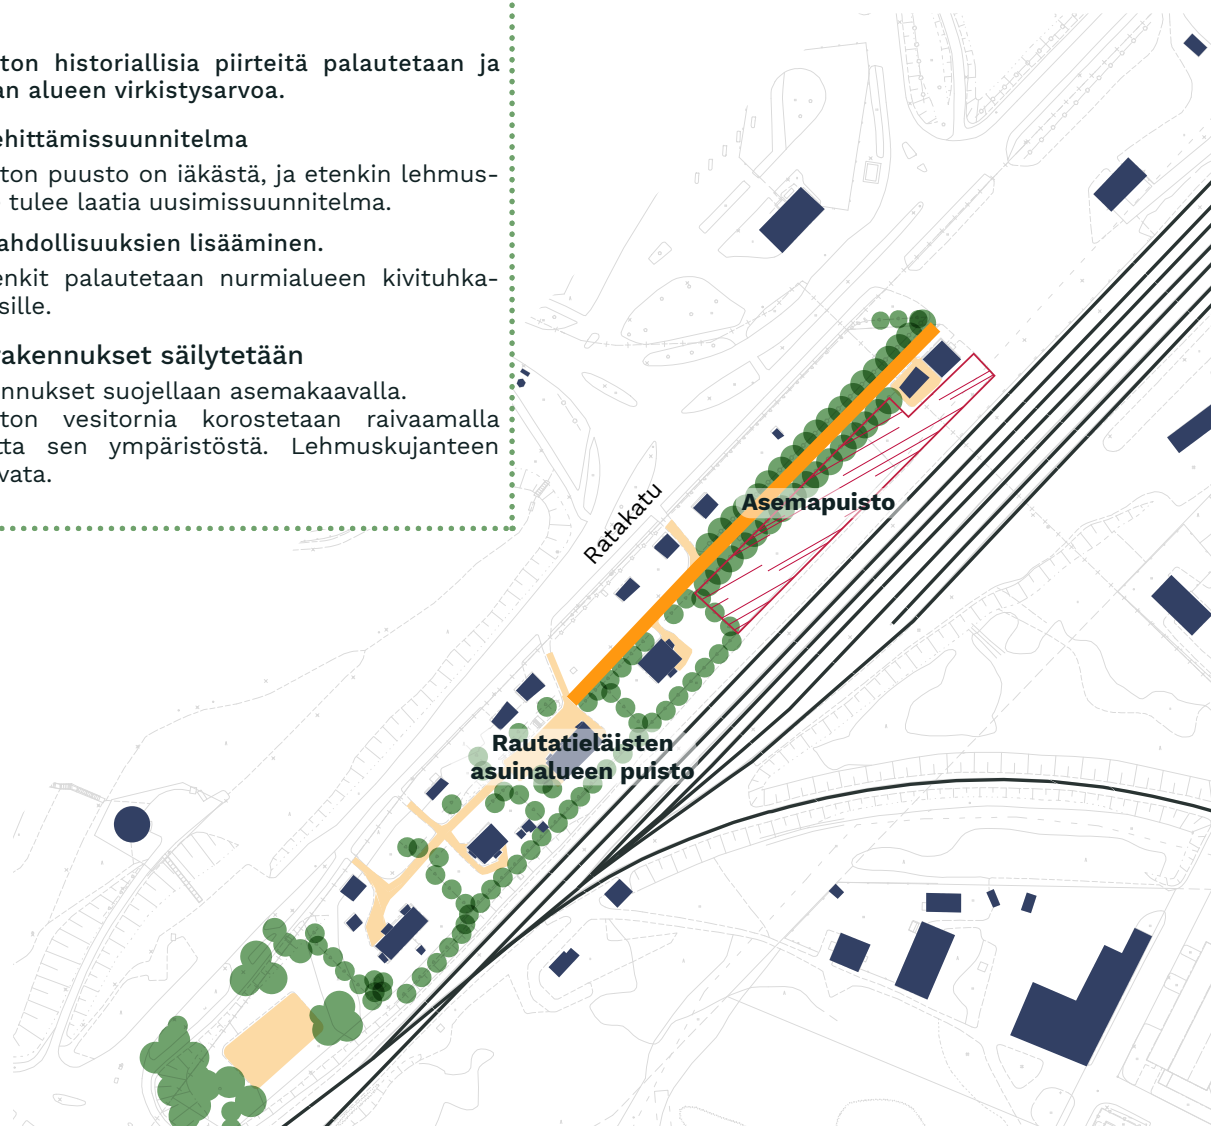
Asemapuisto. Oranssilla korostettu hieno, arvokas lehmuskujanne. Punaisella on nostettu esiin alue, jolta puistosuunnitelma on pääosin kadonnut.

Asemapuiston vesitornia korostetaan raivaamalla kasvillisuutta sen ympäristöstä. Lehmuskujanteen puita ei raivata.
